Inledande information om kommande stomrenovering i garage

Brf Terrassen

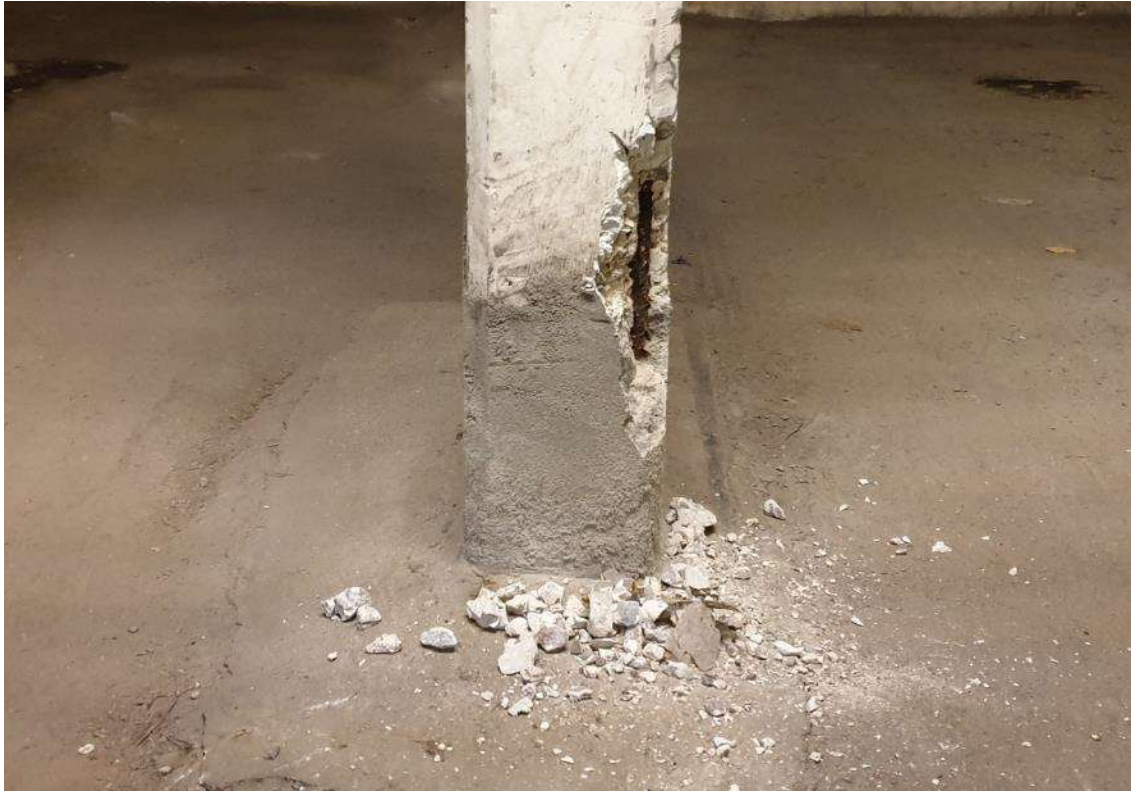
Skadorna som visas på exempelbilder (1-4) uppkommer när ingjutna armeringsjärn börjar rosta. När armeringen (och övrigt ingjutet stål) rostas uppstår ett inre tryck i betongen. När trycket från rosten blir för stort spricker den omgivande betongen sönder.

BILD 1. Rostangrepp betongpelare

Den grundläggande orsaken till att armeringen börjar rosta är densamma för, i stort sett, alla parkeringsgarage. Nämligen att bilar för med sig tölsalter in byggnaden och salt gör så att stål rostar. Det finns även andra faktorer liksom karbonatisering som föranleder rostangrepp.

Mängden salt (klorider) har, sedan husen byggdes, anrikats i betongen i sådan omfattning att det finns ett pågående skadeförlopp. Genom provtagning och analys kan man mäta salthalten i cementen.

Den traditionella renoveringsmetoden för denna typ av skadeuppkomst innebär att man avlägsnar den saltkontaminerade betongen. Detta utförs genom vattenbilning (en skonsammare betongavverkningmetod där man avlägsnar betong genom ett mycket högt och koncentrerat vattentryck). Därefter gjuter man ny betong (utan salt) som helt omsluter armeringen.

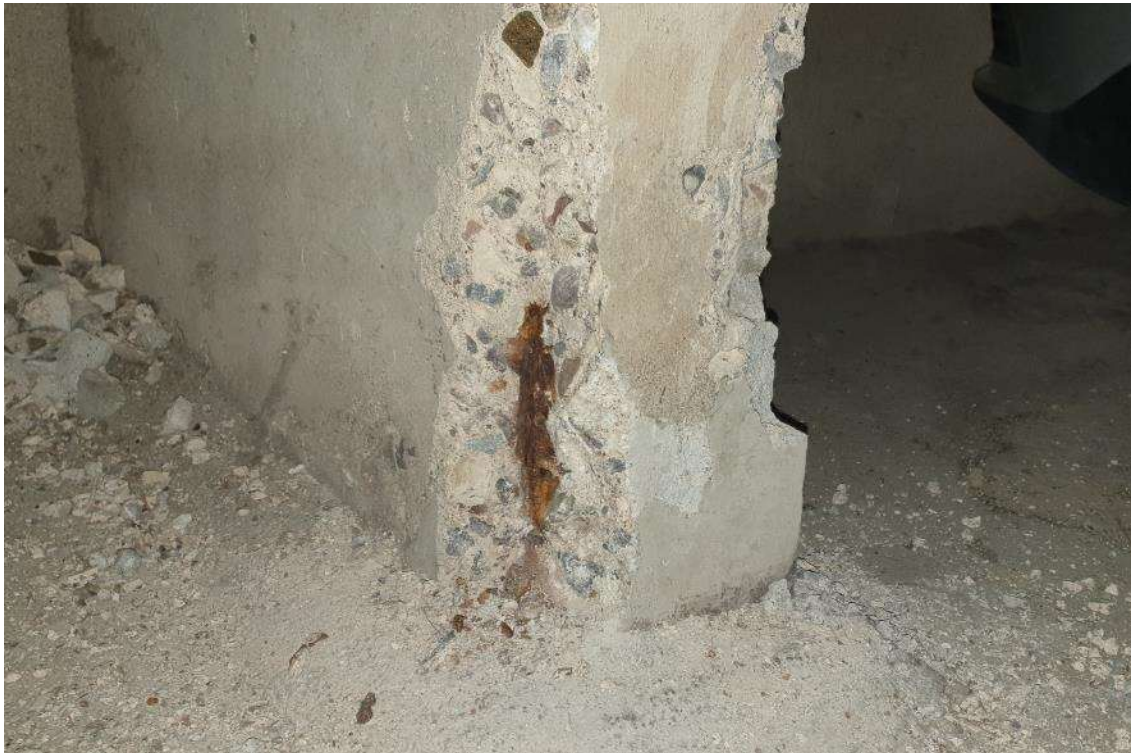
BILD 2. Rostangrepp i betongpelare

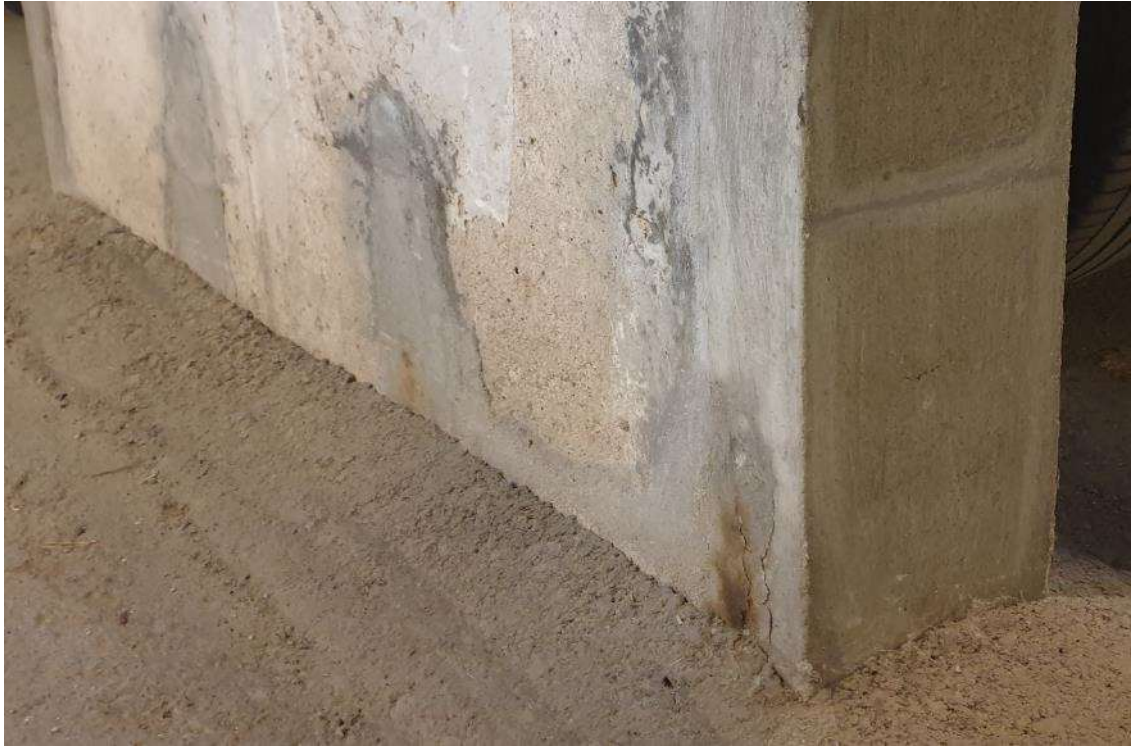
BILD 3. Återkommande rostangrepp i tidigare lagad del av betongpelare

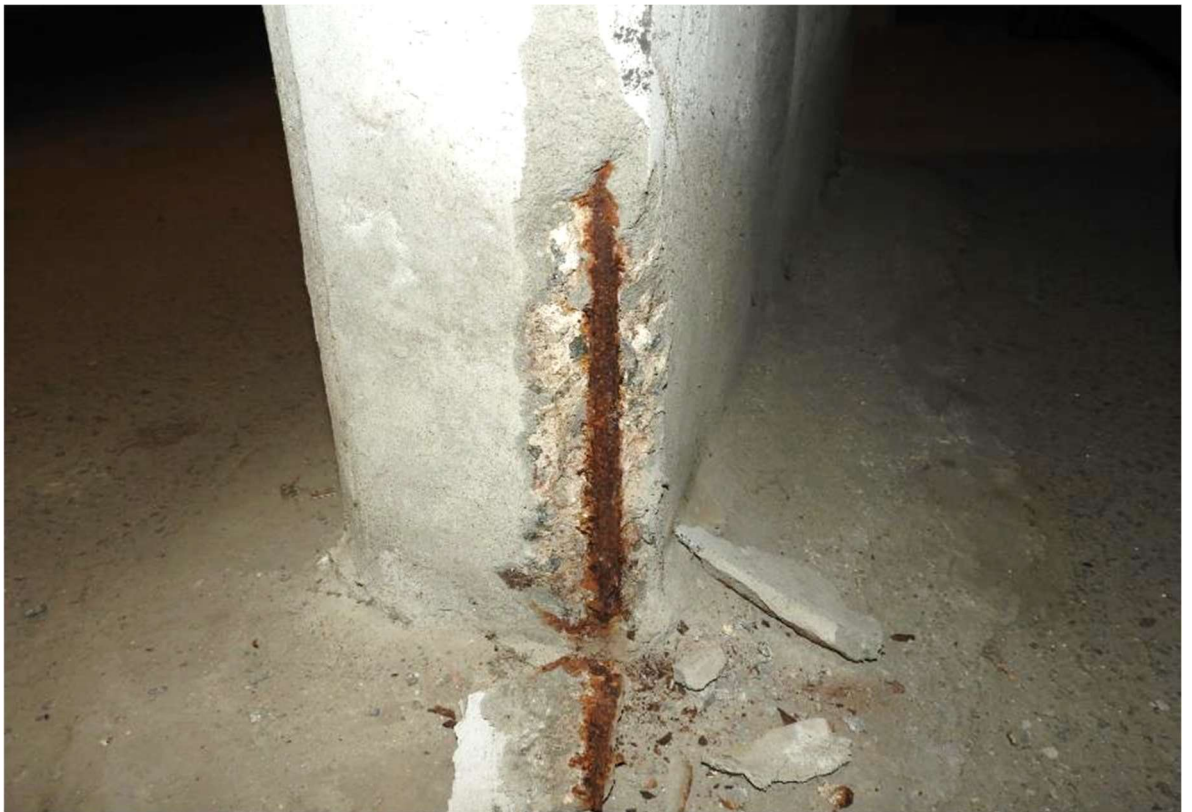
BILD 4. Rostangrepp på ingjuten armering i betongpelare

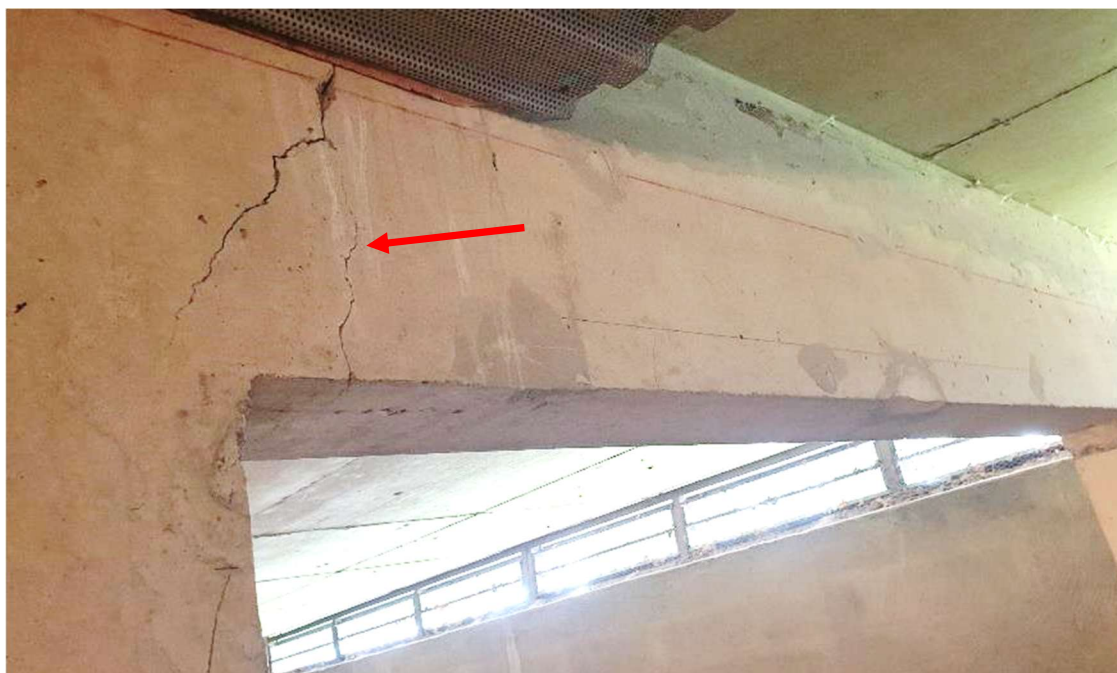
Vissa deformationer med sprickbildning förekommer även inom garagen varför man i dagsläget har en del stålförstärkningar i anslutning till pelare (BILD 6 & 7).

BILD 5. Spricka i betongbalk mellan pelare

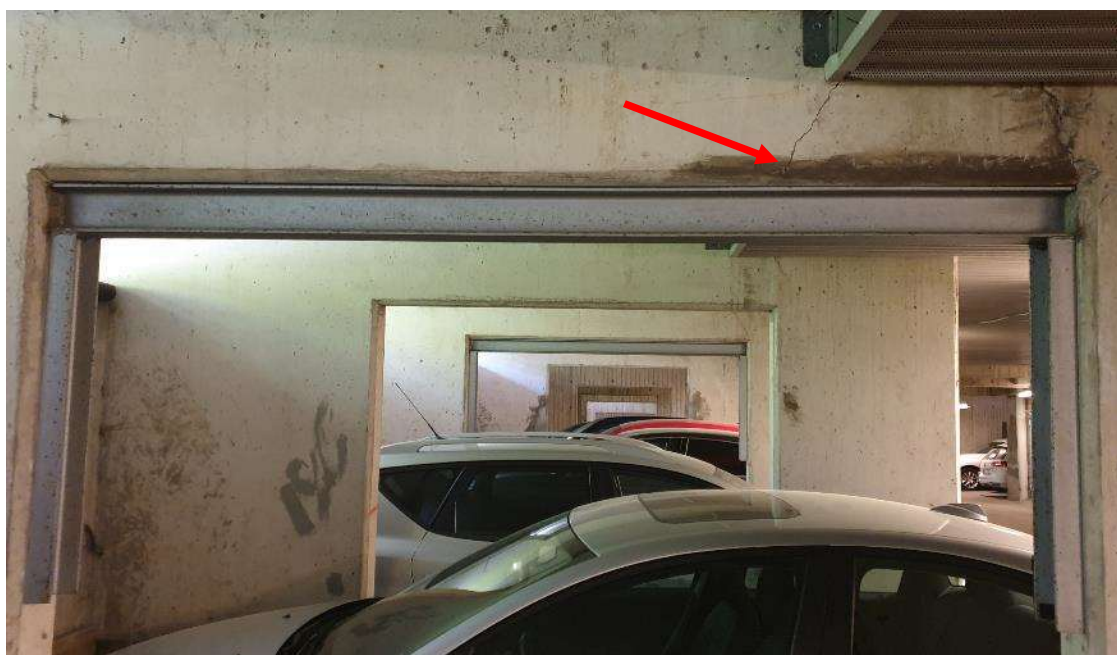
BILD 6. Spricka och stålförstärkning under betongbalk mellan pelare
