## VVS STATUS SVERIGE

Objekt / Kund	Datum	Tekniker
Brf Linero Kämpagränden 5 - 19 Lund	order nr 19700 2019-04-24	Gabriel

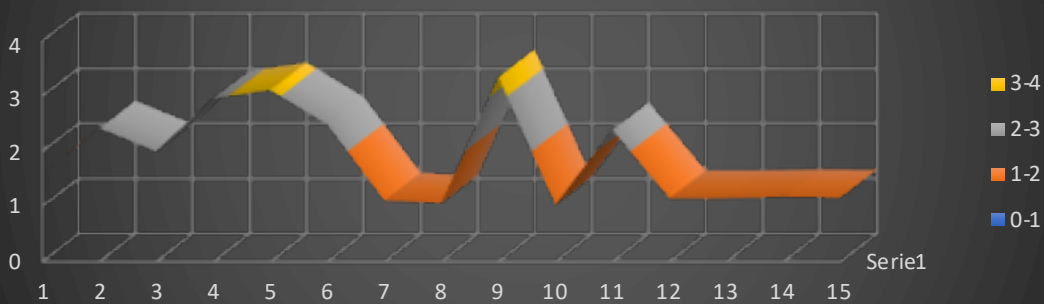
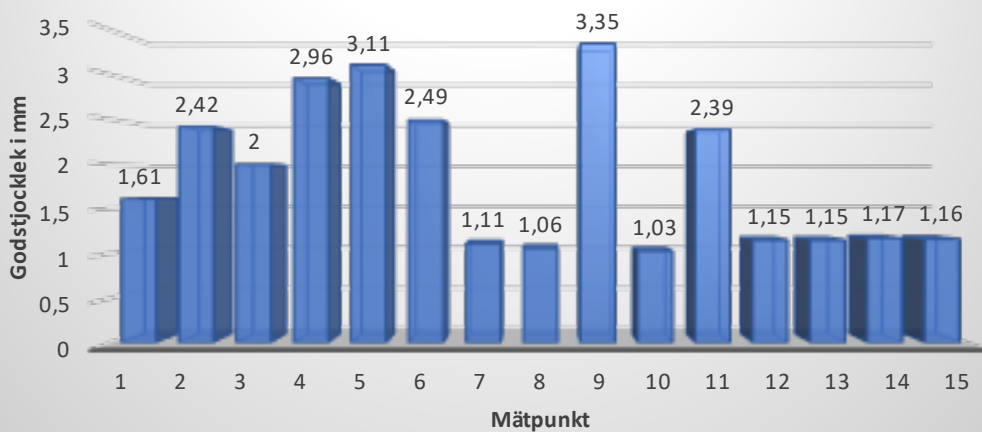
1 Tvättstuga 5C

Mätpunkt	Tjocklek	Medelvärde	Median	Max värde	Min värde
1	1,61	1,88	1,61	3,35	1,03
2	2,42				
3	2				
4	2,96				
5	3,11				
6	2,49				
7	1,11				
8	1,06				
9	3,35				
10	1,03				
11	2,39				
12	1,15				
13	1,15				
14	1,17				
15	1,16

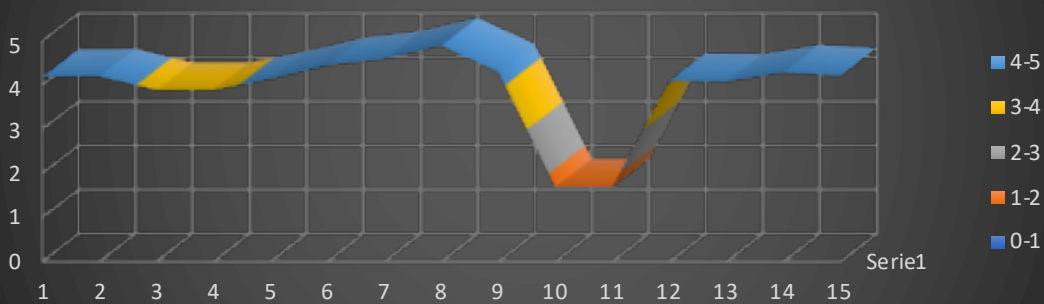
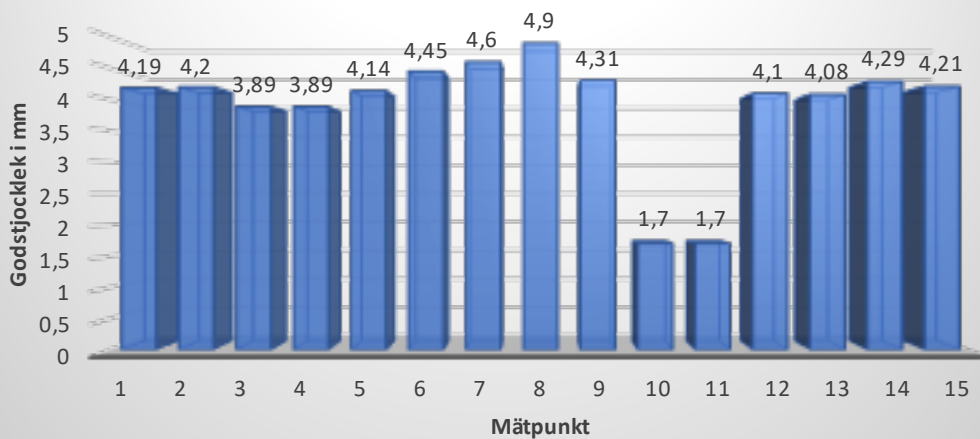
2 Källare 5C

Mätpunkt	Tjocklek	Medelvärde	Median	Max värde	Min värde
1	4,19	3,91	4,19	4,9	1,7
2	4,2				
3	3,89				
4	3,89				
5	4,14				
6	4,45				
7	4,6				
8	4,9				
9	4,31				
10	1,7				
11	1,7				
12	4,1				
13	4,08				
14	4,29				
15	4,21

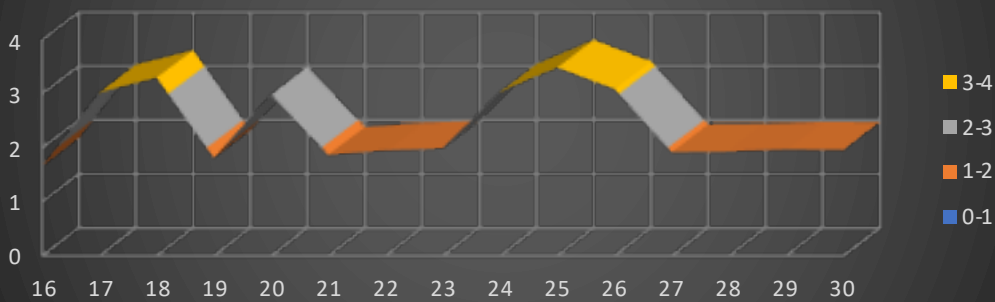
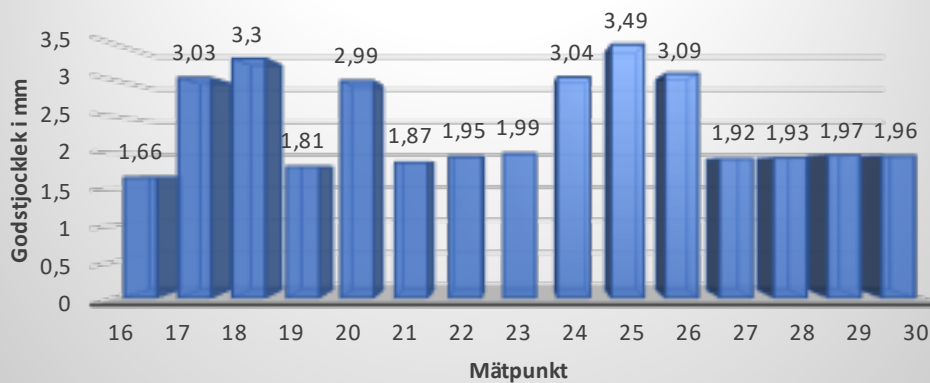
3 Källare 5C

Mätpunkt	Tjocklek	Medelvärde	Median	Max värde	Min värde
16	1,66	2,40	1,97	3,49	1,66
17	3,03				
18	3,3				
19	1,81				
20	2,99				
21	1,87				
22	1,95				
23	1,99				
24	3,04				
25	3,49				
26	3,09				
27	1,92				
28	1,93				
29	1,97				
30	1,96

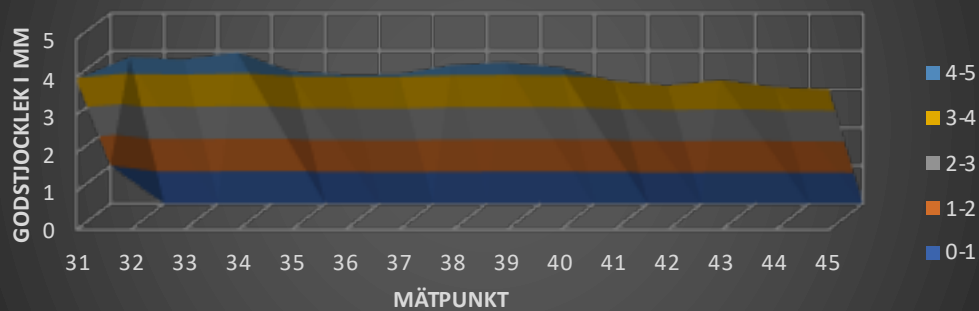
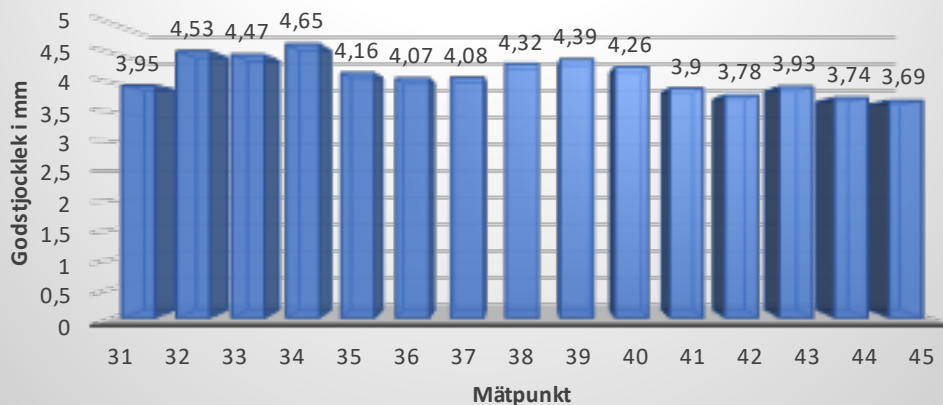
4 Förråd hus 5

Mätpunkt	Tjocklek	Medelvärde	Median	Max värde	Min värde
31	3,95	4,13	4,08	4,65	3,69
32	4,53				
33	4,47				
34	4,65				
35	4,16				
36	4,07				
37	4,08				
38	4,32				
39	4,39				
40	4,26				
41	3,9				
42	3,78				
43	3,93				
44	3,74				
45	3,69

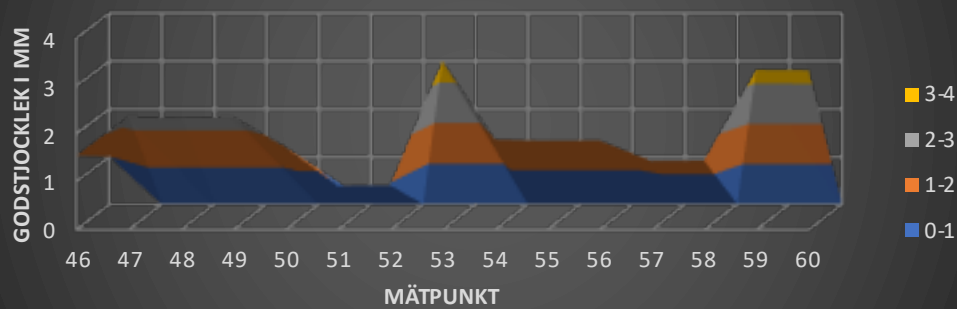
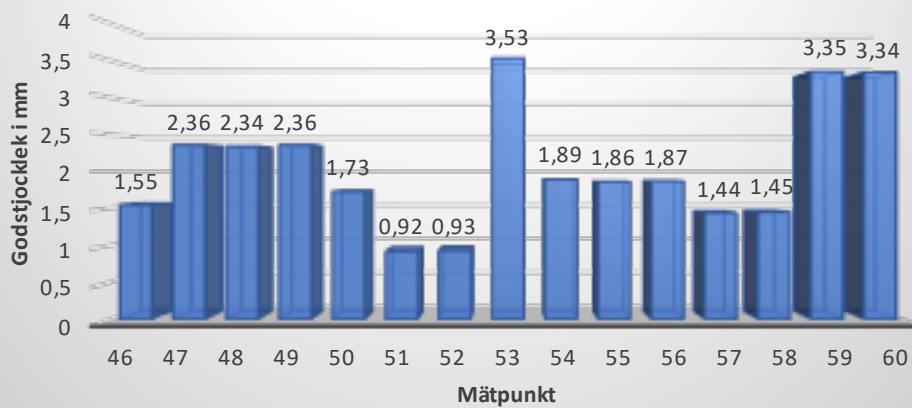
5 Förråd hus 5 nr:12,13,14 2019-04-24

Mätpunkt	Tjocklek	Medelvärde	Median	Max värde	Min värde
46	1,55	2,06	1,87	3,53	0,92
47	2,36				
48	2,34				
49	2,36				
50	1,73				
51	0,92				
52	0,93				
53	3,53				
54	1,89				
55	1,86				
56	1,87				
57	1,44				
58	1,45				
59	3,35				
60	3,34

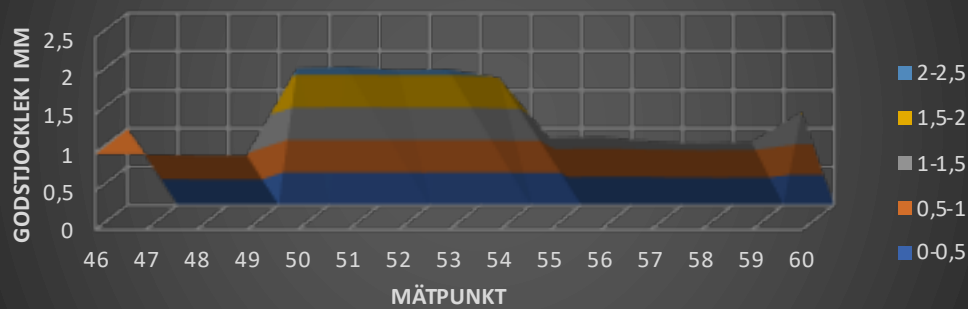
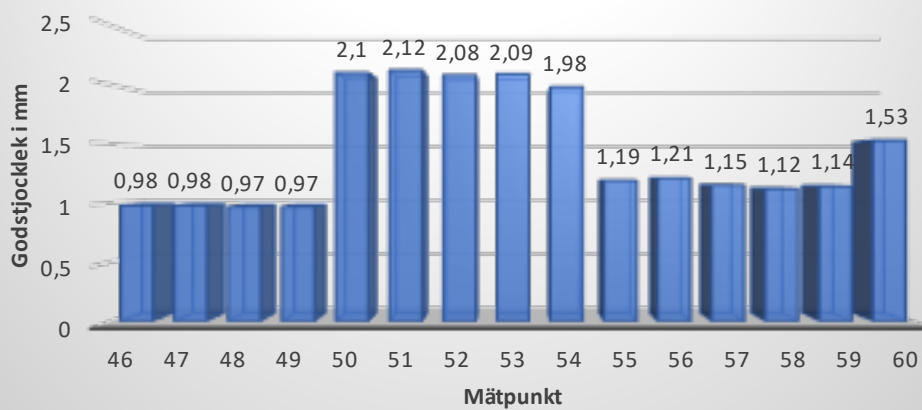
6 Tvättstuga 17 D

Mätpunkt	Tjocklek	Medelvärde	Median	Max värde	Min värde
46	0,98	1,44	1,19	2,12	0,97
47	0,98	OBS! Pågående läckage, rostblåsor.			
48	0,97				
49	0,97				
50	2,1				
51	2,12				
52	2,08				
53	2,09				
54	1,98				
55	1,19				
56	1,21				
57	1,15				
58	1,12				
59	1,14				
60	1,53

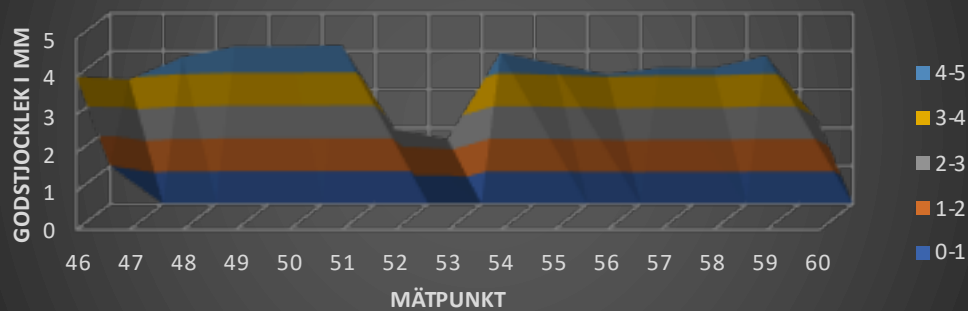
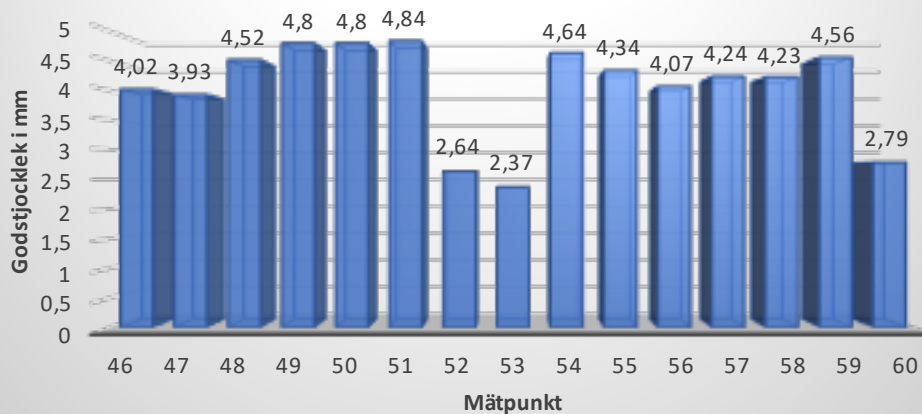
7 Utanför tvättstuga 17 D

Mätpunkt	Tjocklek	Medelvärde	Median	Max värde	Min värde
46	4,02	4,05	4,24	4,84	2,37
47	3,93				
48	4,52				
49	4,8				
50	4,8				
51	4,84				
52	2,64				
53	2,37				
54	4,64				
55	4,34				
56	4,07				
57	4,24				
58	4,23				
59	4,56				
60	2,79

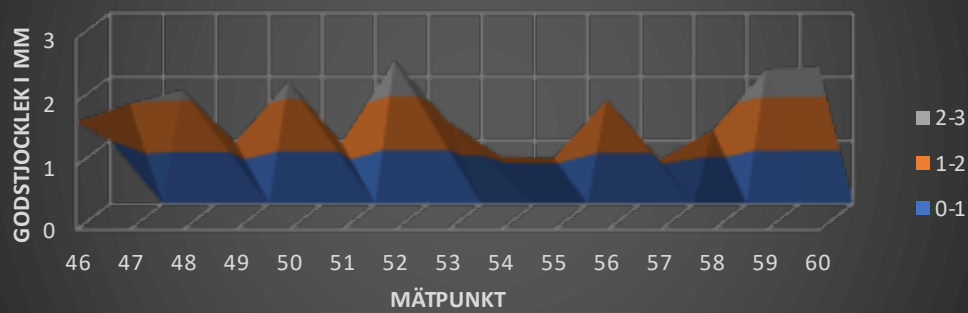
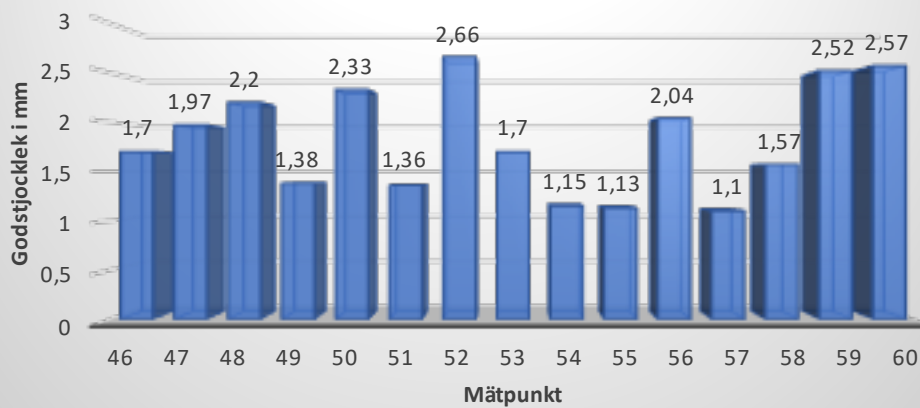
8 Utanför tvättstuga 17 D

Mätpunkt	Tjocklek	Medelvärde	Median	Max värde	Min värde
46	1,7	1,83	1,7	2,66	1,1
47	1,97				
48	2,2				
49	1,38				
50	2,33				
51	1,36				
52	2,66				
53	1,7				
54	1,15				
55	1,13				
56	2,04				
57	1,1				
58	1,57				
59	2,52				
60	2,57

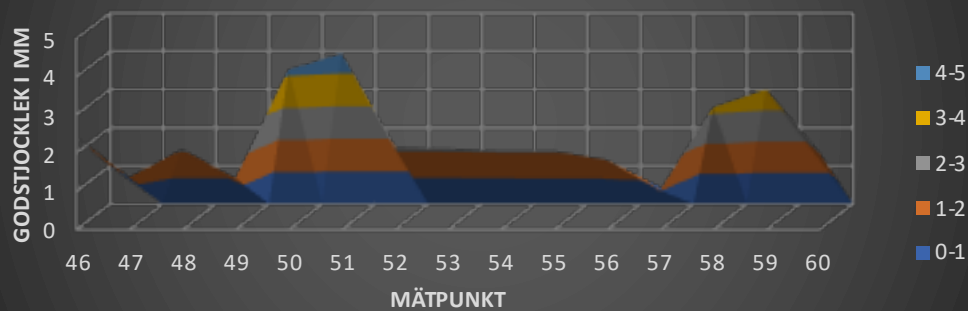
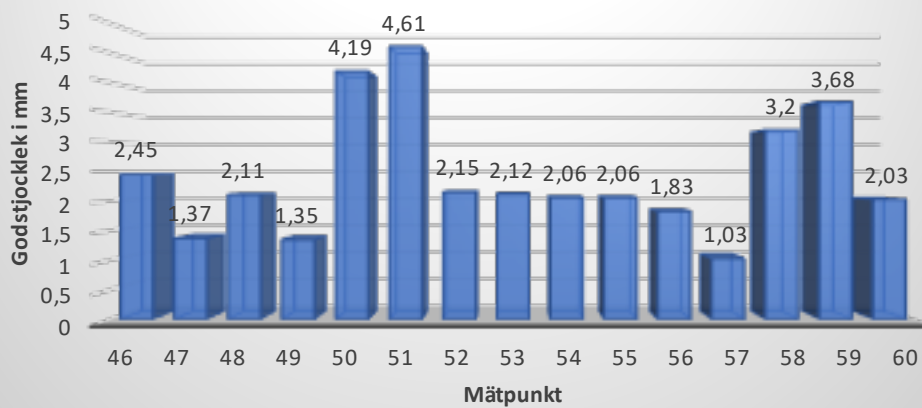
9 Kämpagränden 17 E

Mätpunkt	Tjocklek	Medelvärde	Median	Max värde	Min värde
46	2,45	2,42	2,11	4,61	1,03
47	1,37				
48	2,11				
49	1,35				
50	4,19				
51	4,61				
52	2,15				
53	2,12				
54	2,06				
55	2,06				
56	1,83				
57	1,03				
58	3,2				
59	3,68				
60	2,03

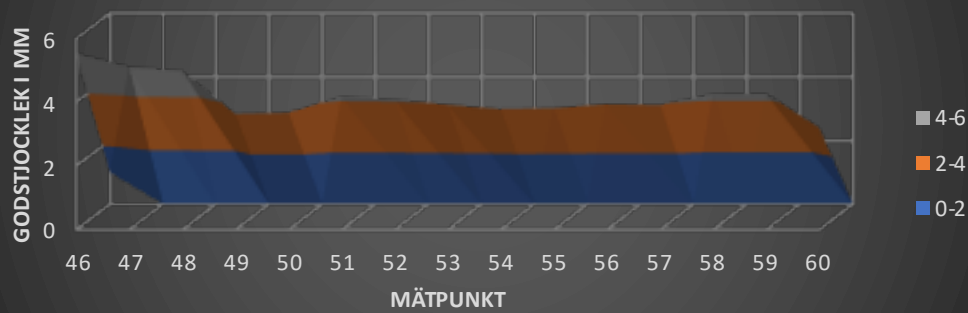
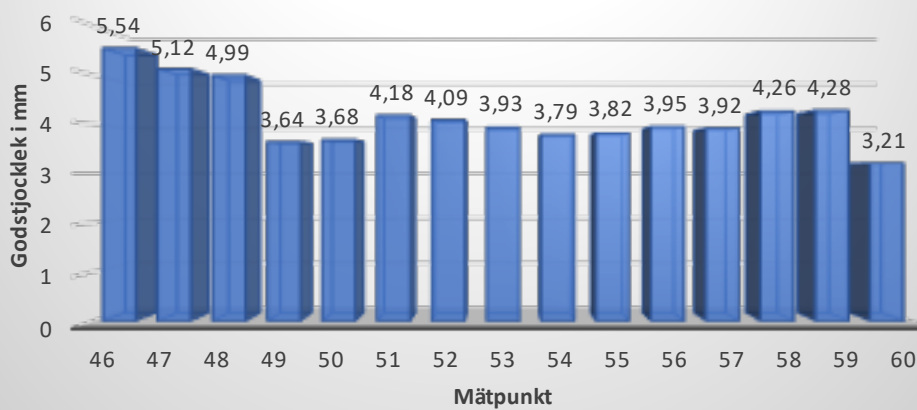
10 Kämpagränden 17 E

Mätpunkt	Tjocklek	Medelvärde	Median	Max värde	Min värde
46	5,54	4,16	3,95	5,54	3,21
47	5,12				
48	4,99				
49	3,64				
50	3,68				
51	4,18				
52	4,09				
53	3,93				
54	3,79				
55	3,82				
56	3,95				
57	3,92				
58	4,26				
59	4,28				
60	3,21

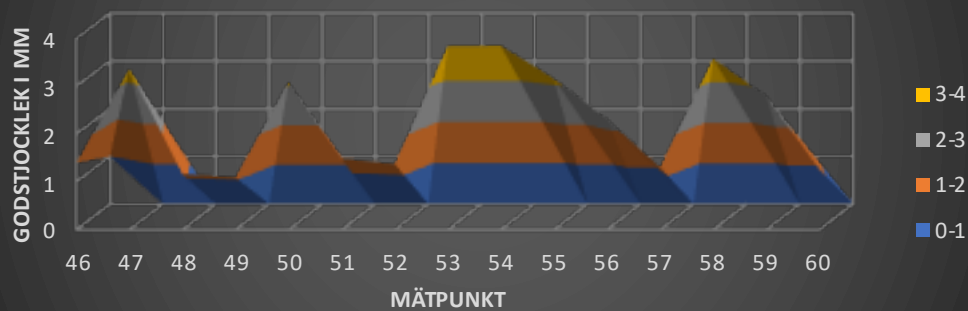
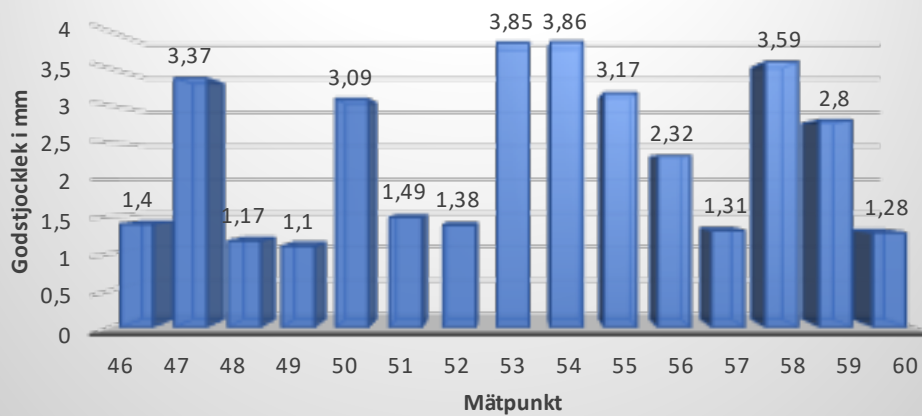
11 Kämpagränden 17 F

Mätpunkt	Tjocklek	Medelvärde	Median	Max värde	Min värde
46	1,4	2,35	2,32	3,86	1,1
47	3,37				
48	1,17				
49	1,1				
50	3,09				
51	1,49				
52	1,38				
53	3,85				
54	3,86				
55	3,17				
56	2,32				
57	1,31				
58	3,59				
59	2,8				
60	1,28

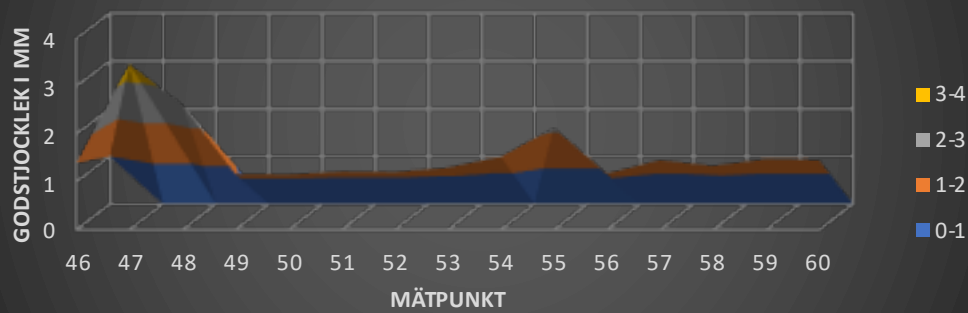
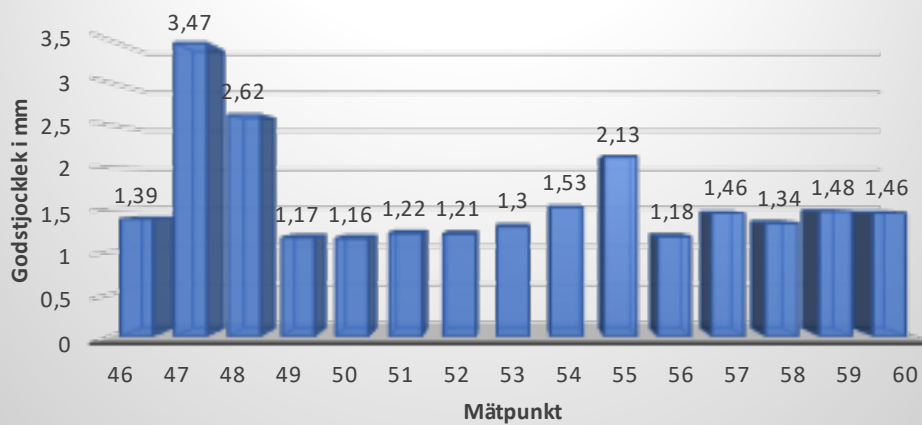
12 Kämpagränden 17 E

Mätpunkt	Tjocklek	Medelvärde	Median	Max värde	Min värde
46	1,39	1,61	1,39	3,47	1,16
47	3,47				
48	2,62				
49	1,17				
50	1,16				
51	1,22				
52	1,21				
53	1,3				
54	1,53				
55	2,13				
56	1,18				
57	1,46				
58	1,34				
59	1,48				
60	1,46

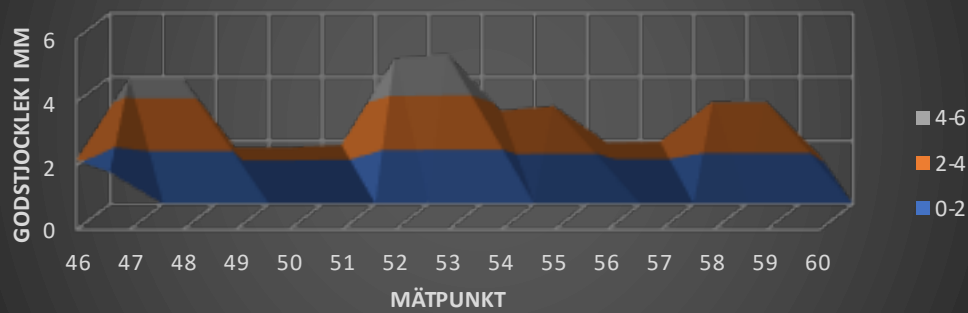
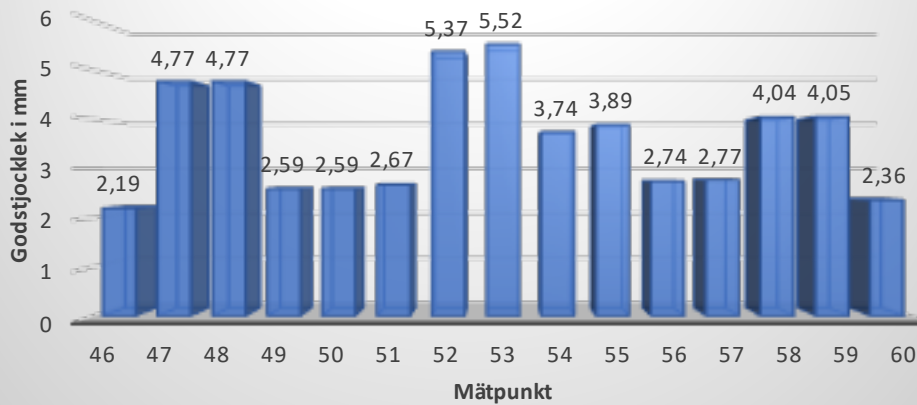
13 Kämpagränden 17 E

Mätpunkt	Tjocklek	Medelvärde	Median	Max värde	Min värde
46	2,19	3,60	3,74	5,52	2,19
47	4,77				
48	4,77				
49	2,59				
50	2,59				
51	2,67				
52	5,37				
53	5,52				
54	3,74				
55	3,89				
56	2,74				
57	2,77				
58	4,04				
59	4,05				
60	2,36

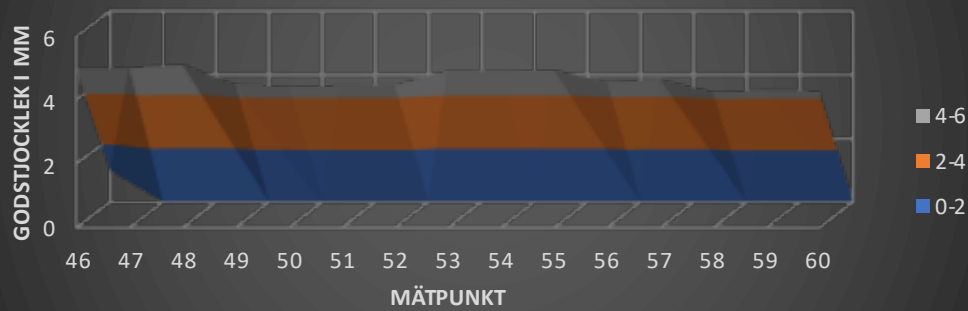
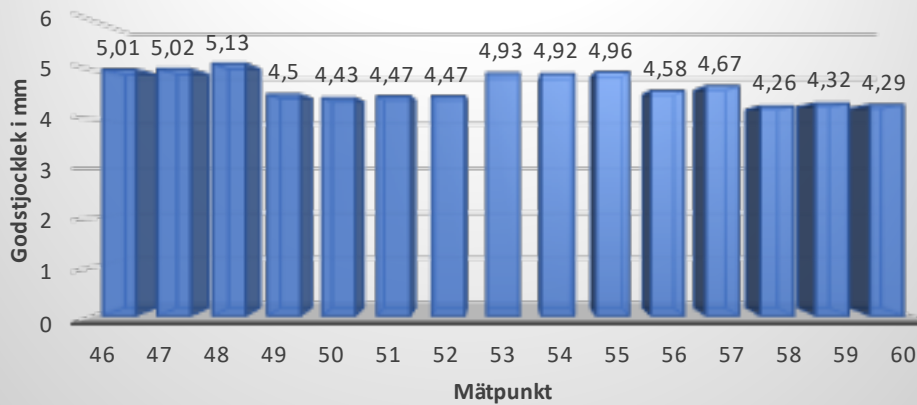
14 Kämpagränden 17 E

Mätpunkt	Tjocklek	Medelvärde	Median	Max värde	Min värde
46	5,01	4,66	4,58	5,13	4,26
47	5,02				
48	5,13				
49	4,5				
50	4,43				
51	4,47				
52	4,47				
53	4,93				
54	4,92				
55	4,96				
56	4,58				
57	4,67				
58	4,26				
59	4,32				
60	4,29

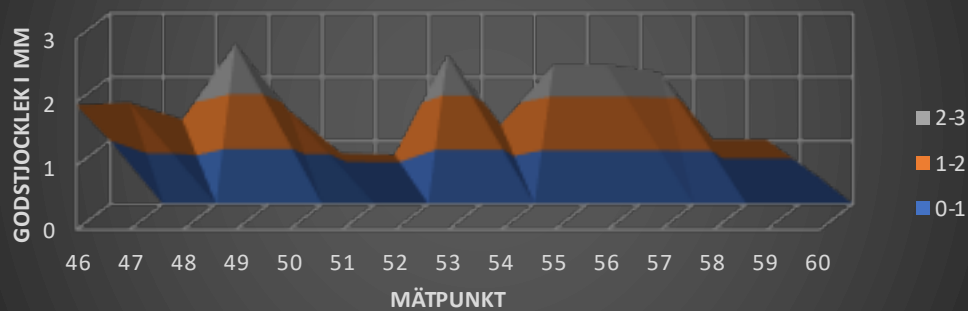
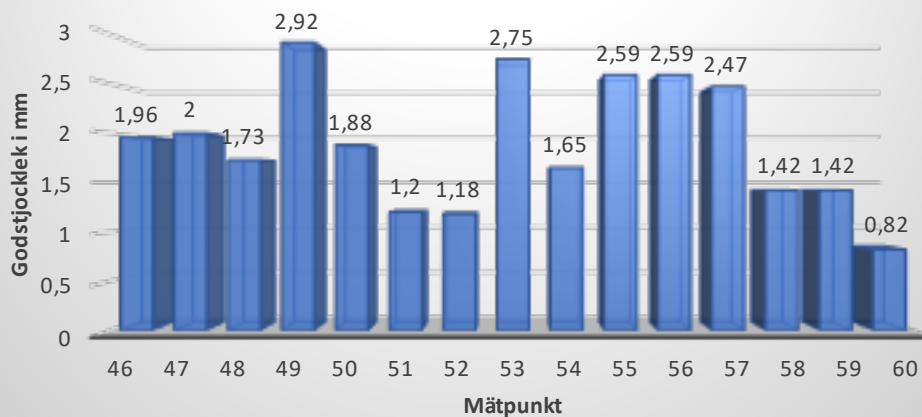
15 Kämpagränden 13 F

Mätpunkt	Tjocklek	Medelvärde	Median	Max värde	Min värde
46	1,96	1,91	1,88	2,92	0,82
47	2				
48	1,73				
49	2,92				
50	1,88				
51	1,2				
52	1,18				
53	2,75				
54	1,65				
55	2,59				
56	2,59				
57	2,47				
58	1,42				
59	1,42				
60	0,82

OBS! Pågående mindre läckage.

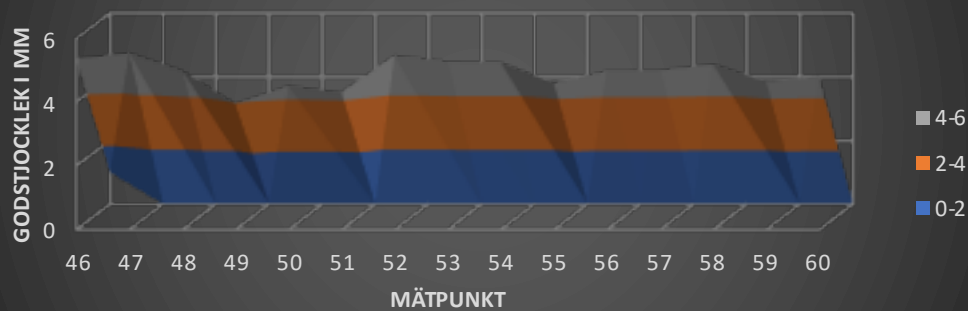
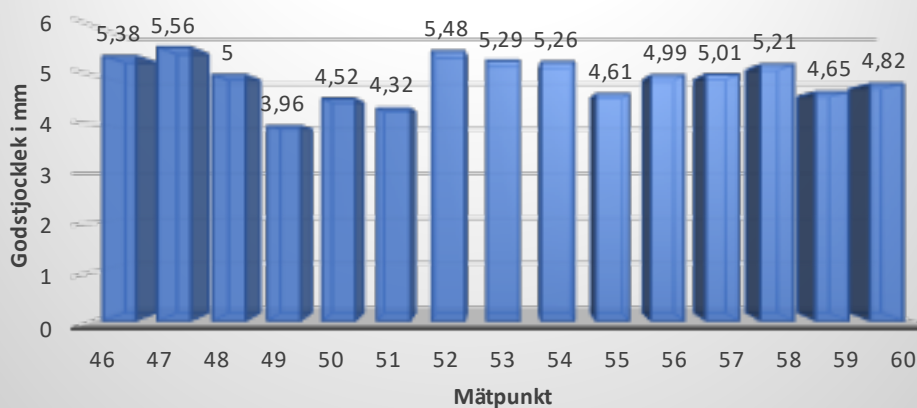
16 Kämpagränden 13 D

Mätpunkt	Tjocklek	Medelvärde	Median	Max värde	Min värde
46	5,38	4,94	5	5,56	3,96
47	5,56				
48	5				
49	3,96				
50	4,52				
51	4,32				
52	5,48				
53	5,29				
54	5,26				
55	4,61				
56	4,99				
57	5,01				
58	5,21				
59	4,65				
60	4,82
