UPPMANING ATT BYTA DIN BAD/DUSCHBLANDARE OM DEN ÄR GAMMAL EFTERSOM DET INNEBÄR RISK FÖR FÖLJDPROBLEM

På uppdrag av styrelsen i bostadsrättsföreningen Pålsundet går denna information ut till samtliga lägenhetsinnehavare i föreningen.

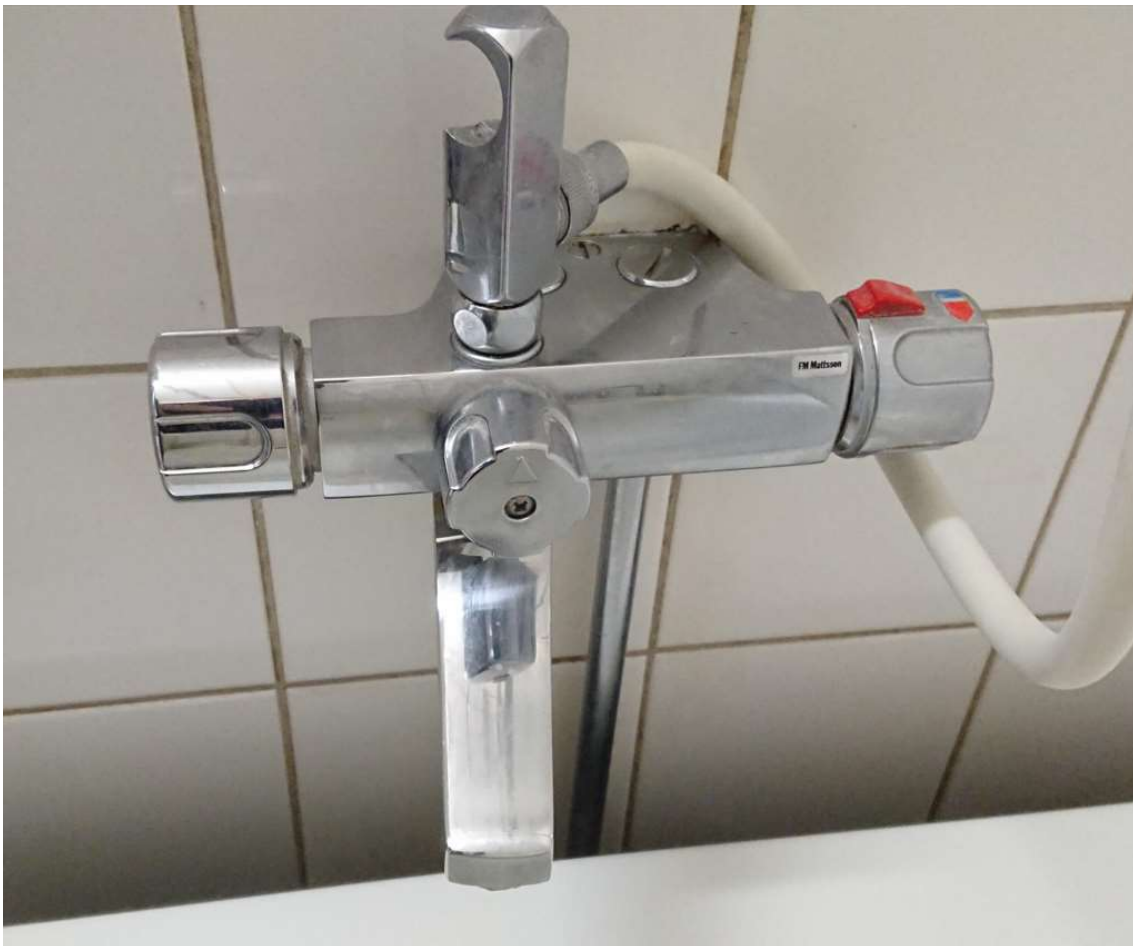
Exempel på bad/duschblandare av äldre modell:

Så gott som alla blandarna som läckte var gamla bad/duschblandare som installerades vid stambytet på 90-talet. Den beräknade livslängden för dessa blandare är nu uppnådd och de bör bytas.

Observera att även om du har en bad/duschblandare som inte ser ut som på bilden så kan du behöva byta den. Den som har en gammal blandare (äldre än ca 15 år) bör byta den.

Enligt föreningens stadgar ansvarar ni som bostadsrättshavare för blandare/kranarna i er lägenhet. Eftersom det kunde konstateras att en av tre bad/duschblandare hade trasiga backventiler i huset som kontrollerades är det en stark uppmaning från föreningen att ni byter er bad/duschblandare **om den är av äldre modell.**

Ni kan beställa byte av blandare via HSB Stockholms felanmälan. Var noga med att uppge dina kontaktuppgifter:
