## VVS STATUS SVERIGE

Objekt / Kund	Datum	Tekniker
Brf Linero Kämpagränden 5 - 19 Lund	order nr 19700 2019-04-24	Gabriel

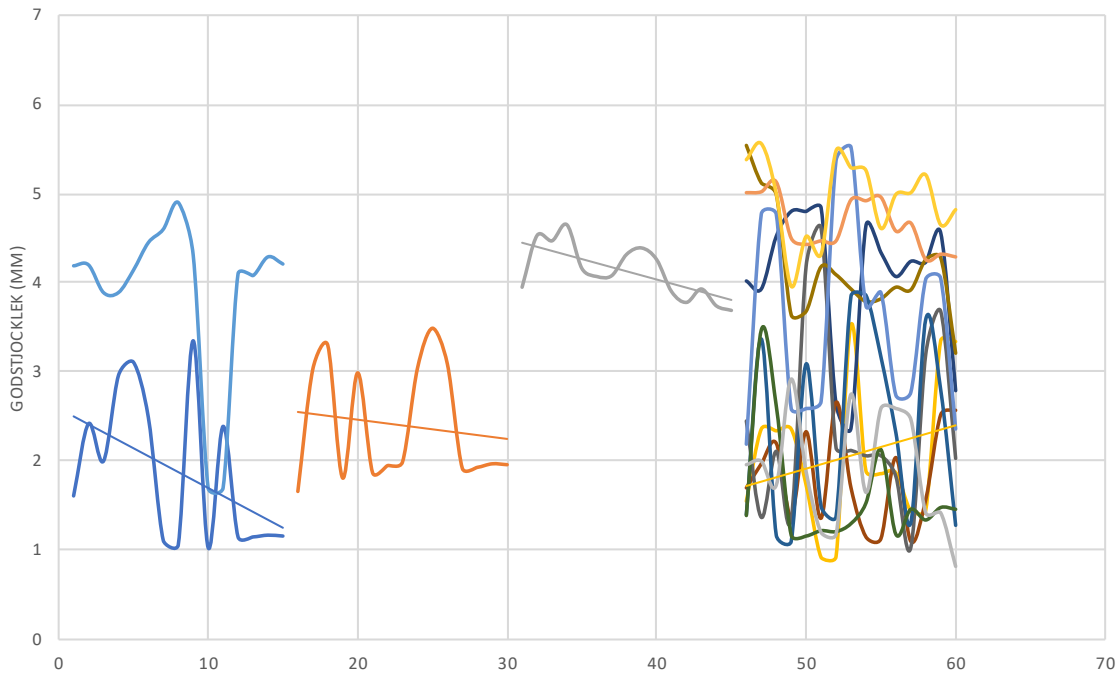
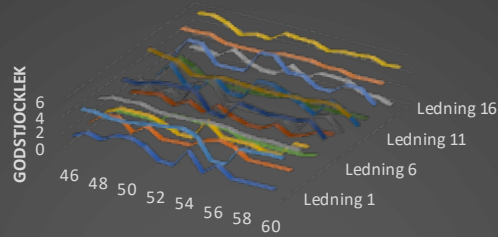
### Resultat NDT mätning A-scan echo to echo

46	47	48	49	50	51	52	53	54	55	56	57	58	59	60
— Ledning 1	1,61	2,42	2	2,96	3,11	2,49	1,11	1,06	3,35	1,03	2,39	1,15	1,15	1,17	1,16
— Ledning 2	4,19	4,2	3,89	3,89	4,14	4,45	4,6	4,9	4,31	1,7	1,7	4,1	4,08	4,29	4,21
— Ledning 3	1,66	3,03	3,3	1,81	2,99	1,87	1,95	1,99	3,04	3,49	3,09	1,92	1,93	1,97	1,96
— Ledning 4	3,95	4,53	4,47	4,65	4,16	4,07	4,08	4,32	4,39	4,26	3,9	3,78	3,93	3,74	3,69
— Ledning 5	1,55	2,36	2,34	2,36	1,73	0,92	0,93	3,53	1,89	1,86	1,87	1,44	1,45	3,35	3,34
— Ledning 6	0,98	0,98	0,97	0,97	2,1	2,12	2,08	2,09	1,98	1,19	1,21	1,15	1,12	1,14	1,53
— Ledning 7	4,02	3,93	4,52	4,8	4,8	4,84	2,64	2,37	4,64	4,34	4,07	4,24	4,23	4,56	2,79
— Ledning 8	1,7	1,97	2,2	1,38	2,33	1,36	2,66	1,7	1,15	1,13	2,04	1,1	1,57	2,52	2,57
— Ledning 9	2,45	1,37	2,11	1,35	4,19	4,61	2,15	2,12	2,06	2,06	1,83	1,03	3,2	3,68	2,03
— Ledning 10	5,54	5,12	4,99	3,64	3,68	4,18	4,09	3,93	3,79	3,82	3,95	3,92	4,26	4,28	3,21
— Ledning 11	1,4	3,37	1,17	1,1	3,09	1,49	1,38	3,85	3,86	3,17	2,32	1,31	3,59	2,8	1,28

— Ledning 12	1,39	3,47	2,62	1,17	1,16	1,22	1,21	1,3	1,53	2,13	1,18	1,46	1,34	1,48	1,46
— Ledning 13	2,19	4,77	4,77	2,59	2,59	2,67	5,37	5,52	3,74	3,89	2,74	2,77	4,04	4,05	2,36
— Ledning 14	5,01	5,02	5,13	4,5	4,43	4,47	4,47	4,93	4,92	4,96	4,58	4,67	4,26	4,32	4,29
— Ledning 15	1,96	2	1,73	2,92	1,88	1,2	1,18	2,75	1,65	2,59	2,59	2,47	1,42	1,42	0,82
— Ledning 16	5,38	5,56	5	3,96	4,52	4,32	5,48	5,29	5,26	4,61	4,99	5,01	5,21	4,65	4,82
